DÉSEMBOUAGE D'UN PLANCHER CHAUFFANT À BADEN MORBIHAN-56

Année de réalisation : 2015

Localisation de la réalisation : 56870 BADEN

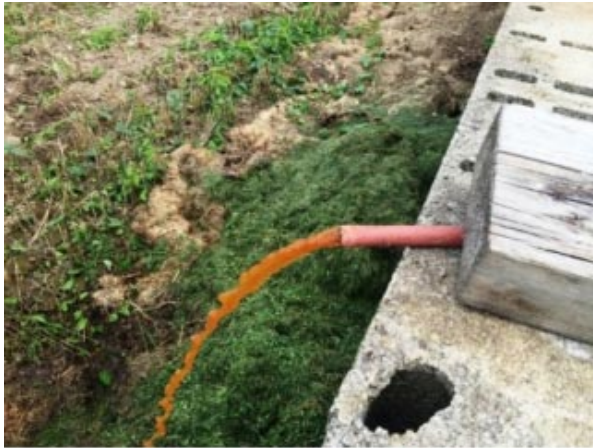
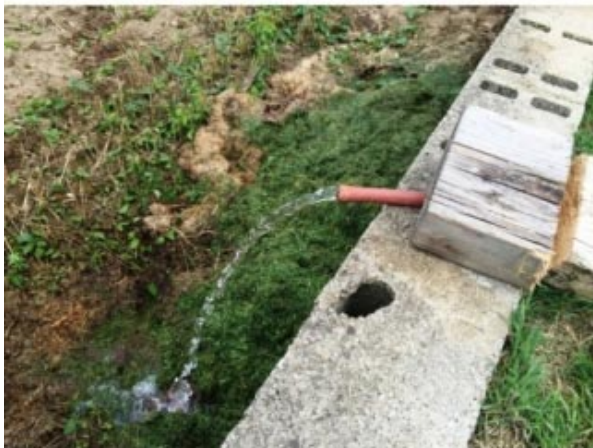
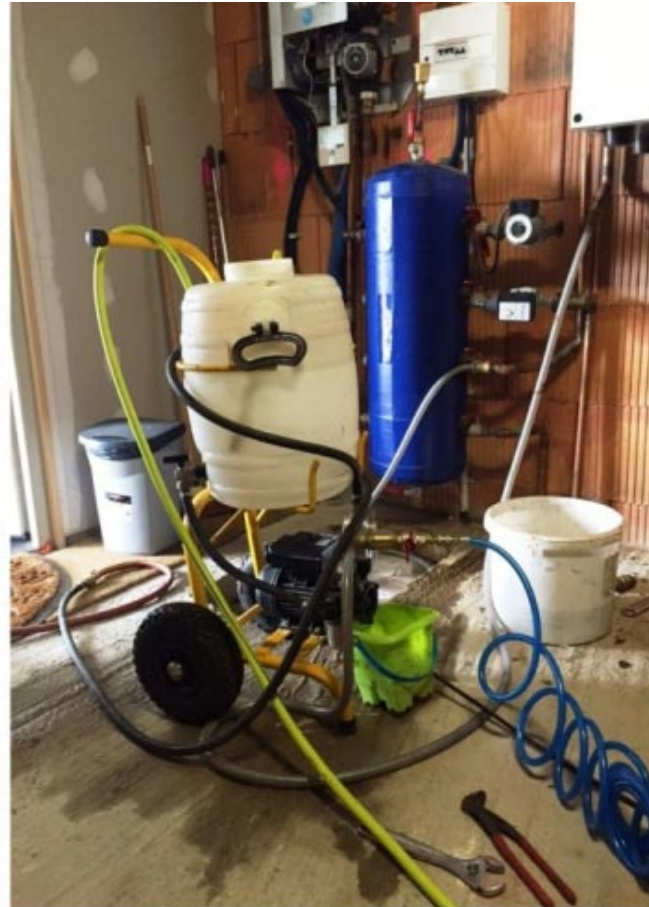
Ici je réalise l'intervention sur un plancher chauffant. Un désembouage est fait afin d'éliminer les zones froides du circuit. De plus une baisse de la consommation est enregistré, en supprimant la boue présente dans l'eau du plancher. Un nettoyage tout les 5 ans est préconisé sur le plancher et tout les 10 ans sur des radiateurs afin de ne pas perdre de rendement de l'installation.
